| <b>Tema:</b> Comité Paritario de Salud Ocupacional COPASO – Seguridad y Salud en el Trabajo | | |
| <b>Lugar:</b> Sala de Juntas de la Dirección General. | | <b>Acta No. 3 Comité Paritario de Salud Ocupacional.</b> |

**INSPECCIONES PLANEADAS**  
**INFORME. SISO**

BUCARAMANGA - GTT CENTRO ORIENTE 1 - 26 de Marzo  
PUERTO DE BARRANQUILLA - 26 de Marzo  
BARRANQUILLA - GTT COSTA CARIBE 1 - 26 de Marzo  
PASO FRONTERIZO PARAGUACHON - 27 de Marzo  
CALL - GTT OCCIDENTE 2 - 28 de Marzo  
VILLAVICENCIO - GTT ORINOQUIA - 28 de marzo  
ARMENIA - GTT EJE CAFETERO - 31 de Marzo

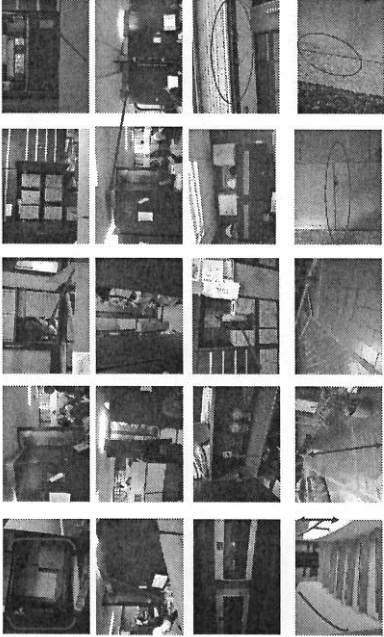
BOGOTA  
SEDE PRINCIPAL

| EVIDENCIA | RECOMENDACIONES |
|---|---|
| Interrupciones de luminarias casi ocultos.<br>Ventilación deficiente<br>Fallan Detectores de humo | Arreglos iluminación<br>Mantenimiento adecuación iluminación<br>Revisión y arreglos techos o cielo raso |
| Falta asegurar adecuadamente los archivadores.<br>Elementos sueltos sobre los archivadores.<br>Cables sueltos | Instalar extractores baños<br>Cintas antideshlizantes<br>Detectores de humo<br>Arreglo cableados – encauchetar |
| Escaleras sin pasamanos.<br>Falta elevar pasamos<br>Fallan cintas antideshlizantes y otras deterioradas | |
| Desniveles en el piso y huecos | |

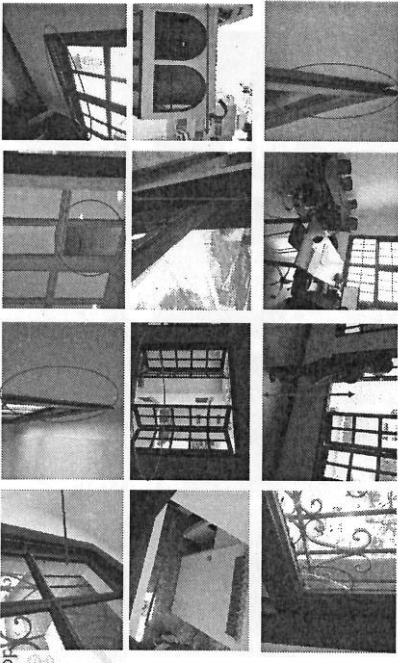
CALI

| CALI | |
|---|---|
| Ventanas desajustadas en sus bisagras. | Arreglo marcos |
| Al cerrar no se pueden ajustar debidamente lo cual deteriora cada día mas su estado. | Colocación vidrios en ventanas. |
| Vidrio roto y faltante | Elevación de las Barandillas. |
| Barandas bajas | Arreglo vidrio |
| Ubicación Servidor? | Aumentar altura barandas |

| CALI | |
|---|---|
| | Adecuar o reubicar servidor por inundación |

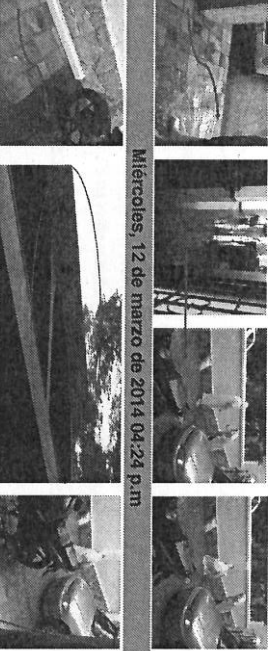
CALI

| CALI | |
|---|---|
| Desnivel entre la calle y la sede ( mas bajo). | Otro medio de seguridad para la rejilla.(limpieza) |
| Rejilla ( canal de desague) llena de hojas y tierra. | Aumento del diametro de la tubería de desague. |
| Sellado reja impide limpieza. | Demarcar el poste.(permisos) |
| Accidentes vehiculos en reversa eléctrico. | |

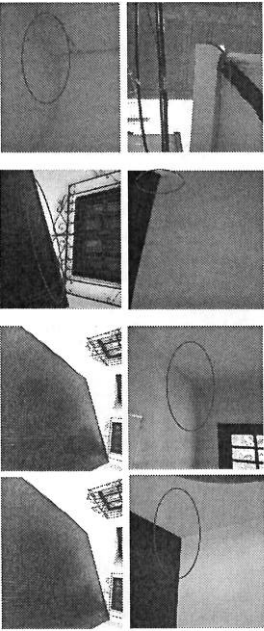
CALI

Canales tapados desnivelados  
Humedad en las paredes  
Humedad en los techos por filtraciones

Limpeza de canales y arreglo de los mismos.  
Arreglos paredes requeridos evita crecimiento de bacterias y hongos.  
Arreglo filtraciones techos

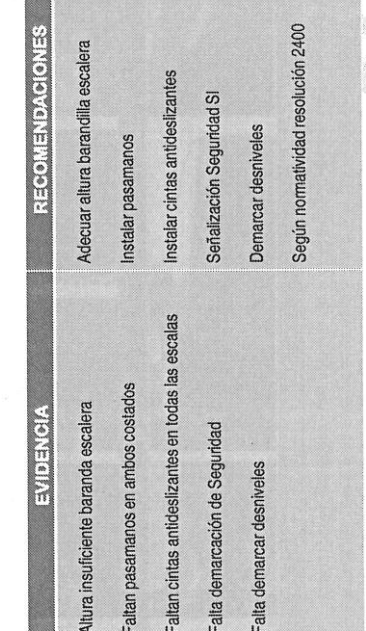
CALI

Altura insuficiente baranda escalera  
Faltan pasamanos en ambos costados  
Faltan cintas antideslizantes en todas las escalas  
Falta demarcación de Seguridad  
Falta demarcar desniveles

Adecuar altura barandilla escalera  
Instalar pasamanos  
Instalar cintas antideslizantes  
Señalización Seguridad SI  
Demarcar desniveles  
Según normatividad resolución 2400

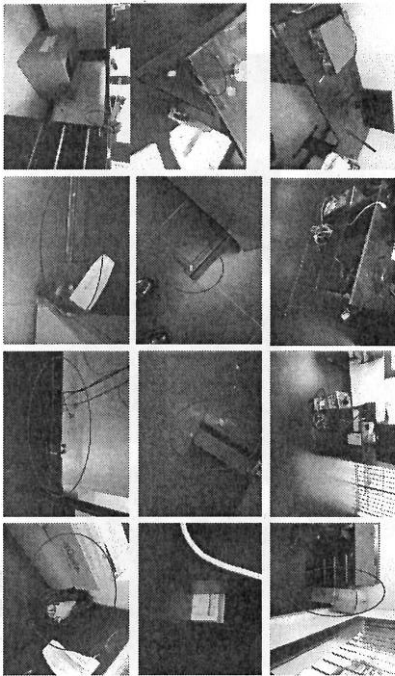
CALI

| CALI | |
|---|---|
| Color oscuro en muebles y pisos. | Inicialmente se recomendó color pisos claros y antideslizante. |
| Mesa uso para vigilantes. | Muebles color claro y mate. |
| Vidrio recepción fracturado (accidentes). | Arreglo barras archivadores, y evitar salientes tornillos |
| Barras metálicas de archivadores en mal estado. | Encaucharla conexiones. |
| Cableado conexiones. | Organización elementos |

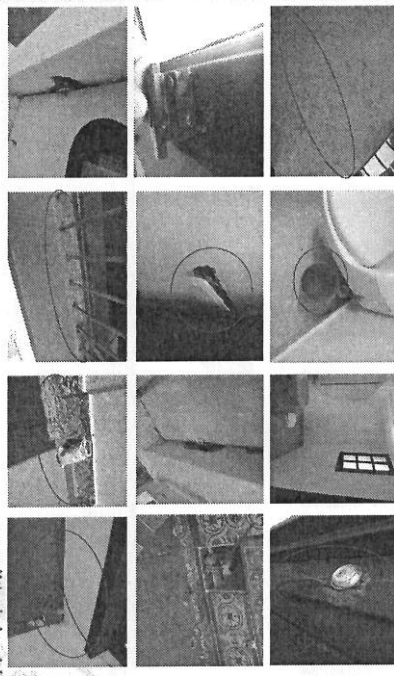
CALI

| CALI | |
|---|---|
| Deterioro manija - chapa (soldadura) de puerta | Arreglos manijas, pasador y chapas puertas |
| Pasador de seguridad deteriorado y desatornillado | Arreglo conexiones eléctricas |
| Deterioro estado conexión eléctrica | Revisar procedimiento para eliminación de escombros. |
| Escombros acumulados | Fumigación contra plagas, además de arreglos estructuras en madera. |
| Insectos en las partes de madera de la edificación | Arreglar cables. |
| Cables sueltos | Ubicación canecas de petal, con bolsa en los baños. |
| Caneca inadecuada en baños y sin bolsa | Adecuar la caja conador |
| Motor? Dañado en la llente | |
| Caja de conador externa sin seguridad | |

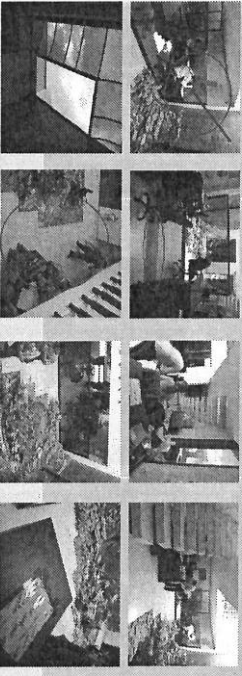
## EJE CAFETERO

| EVIDENCIAS | RECOMENDACIONES |
|---|---|
| <p>Puestos de trabajo mal ubicados</p> <p>Desnivel sin demarcación: (funcionario y secretaria: iluminación solar, lluvia, material particulado)</p> | <p>Adecuar puestos</p> <p>Demarcar desnivel</p> |

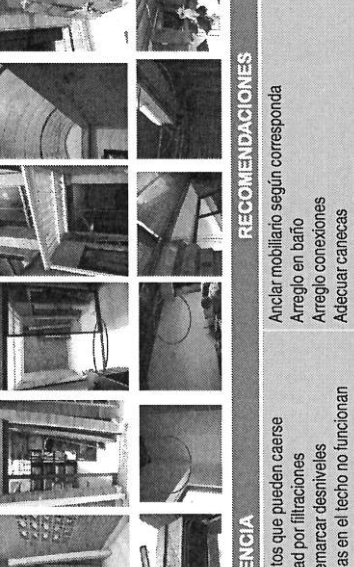
ARMENIA GTT - EJE CAFETERO

| EVIDENCIA | RECOMENDACIONES |
|---|---|
| Elementos que pueden caerse | Anclar mobiliario según corresponda |
